PCI Express Design & Debug Guideline

Altima Company | A Macnica Division Company
Elsena, Inc. | A Macnica Company

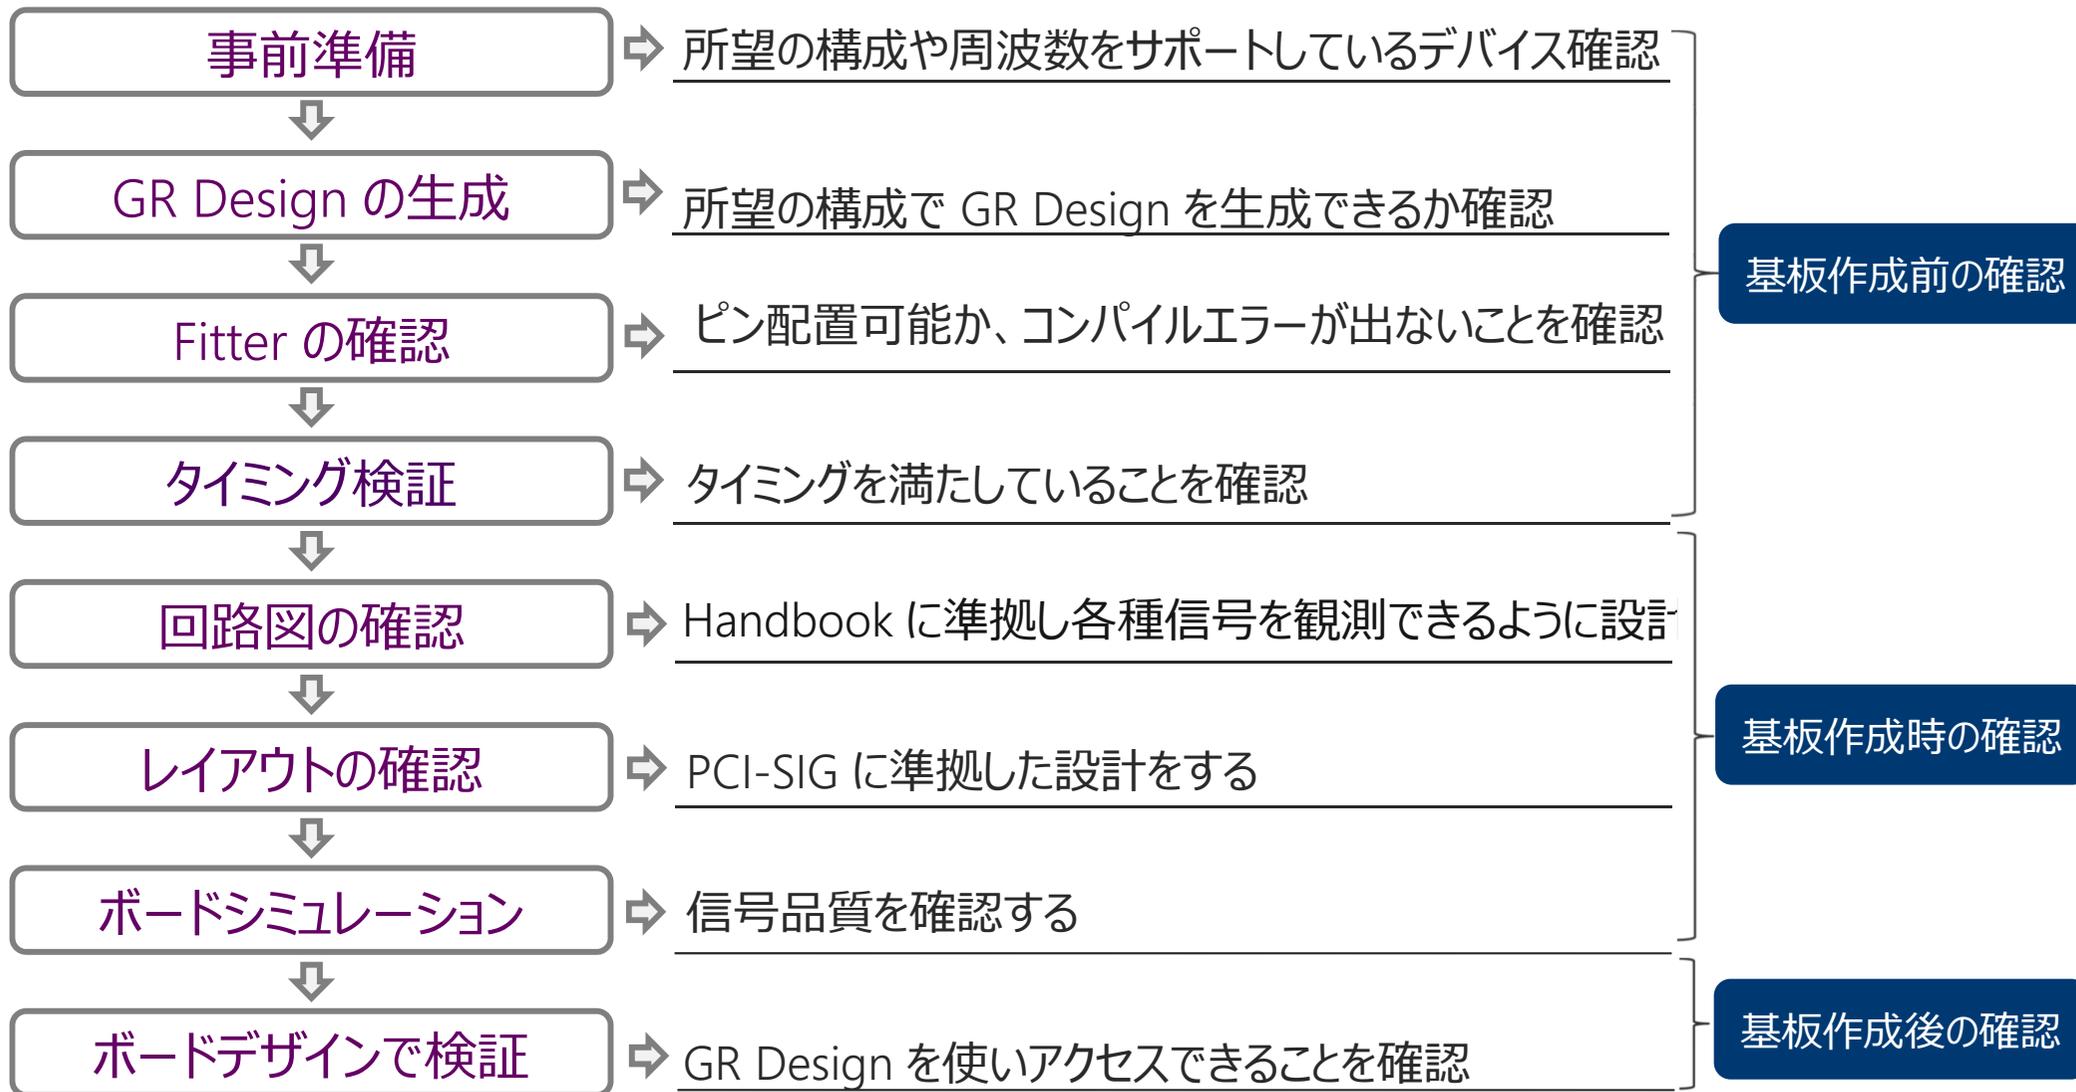
◆ Design Flow 全体を通した確認事項

事前準備に記載した資料を確認したか

Golden Reference (GR) Design を検討したか

JTAG の実装をしたか (実運用状態で JTAG を接続し、外部 PC でモニタできるようにしておく)

タイミングを満たしていることを確認したか

FPGA デバイスの左下に配置されている PCIe ハードマクロを使用しているか

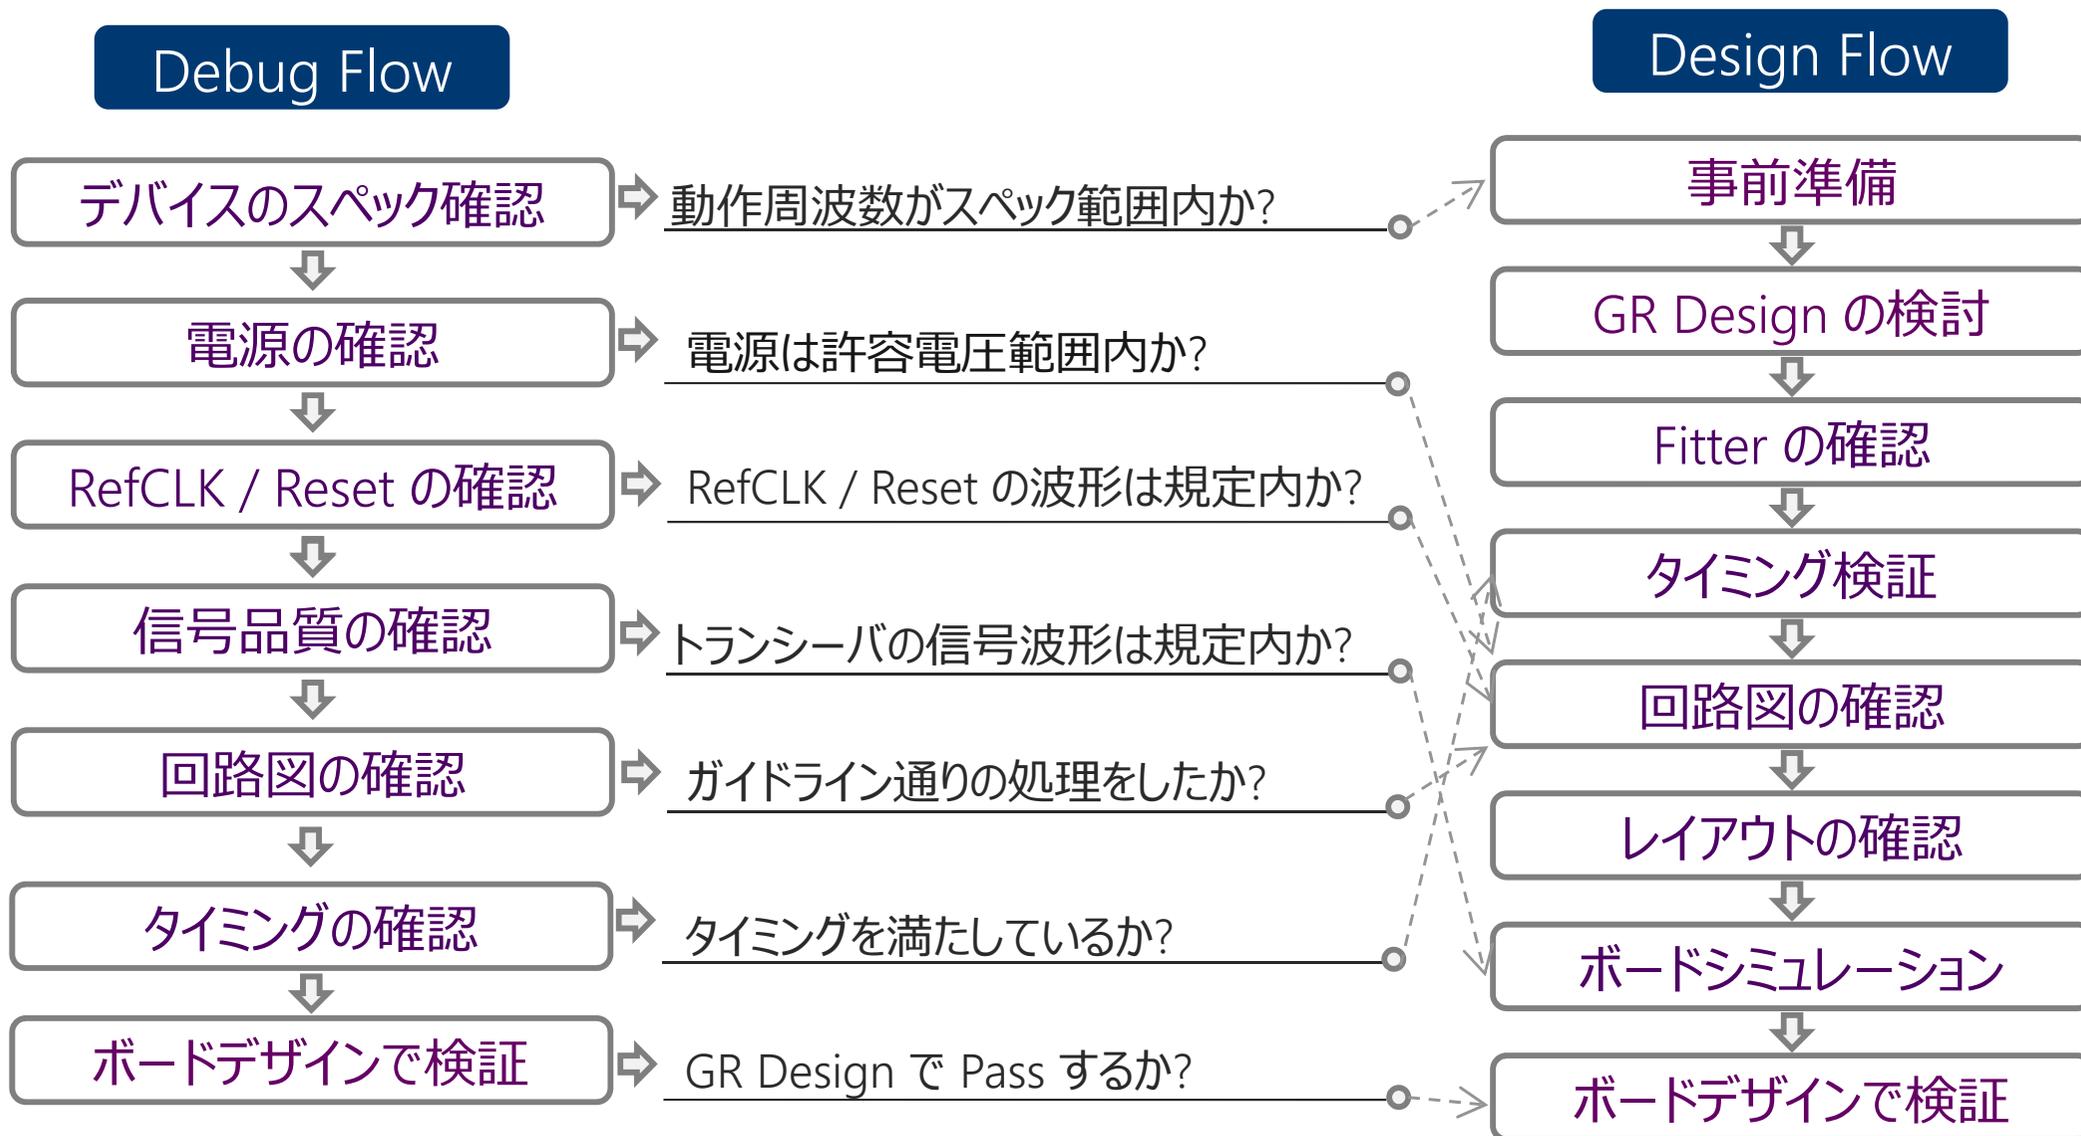
デバイスのスペック確認

電源の確認

RefCLK / Reset の確認

信号品質の確認

回路図の確認

タイミングの確認

ボードデザインで検証

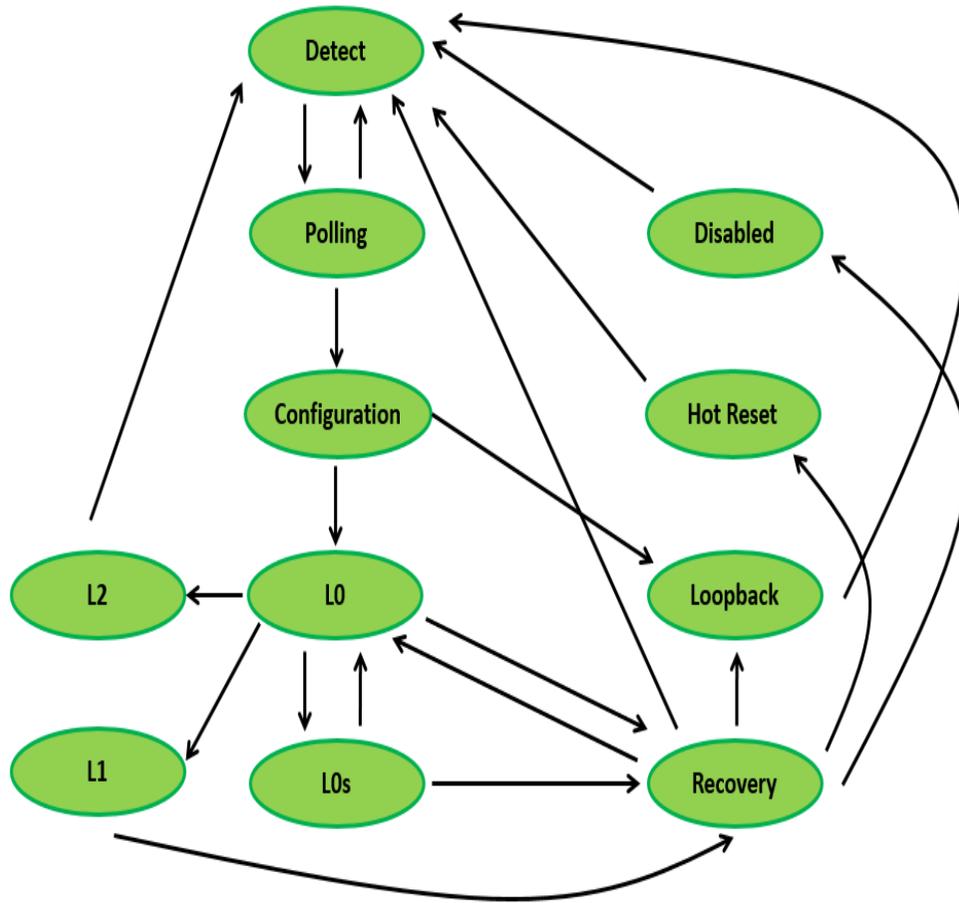
LTSSM の遷移図

- Link Up Fail とは

- 電源、信号品質、回路図、RTL デザイン等が原因で LTSSM (Link Training and Status State Machine) の状態が L0 ステートに安定していない、または L0 ステートに移行しないことを指す
- Intel[®] PCIe Hard IP では、ltssmstate[4:0] 信号が安定して 0Fh (L0 ステート) の状態でない場合
- 実際の挙動に関しては [Appendix "LTSSM と各信号の挙動確認" \(p25\)](#) を参照

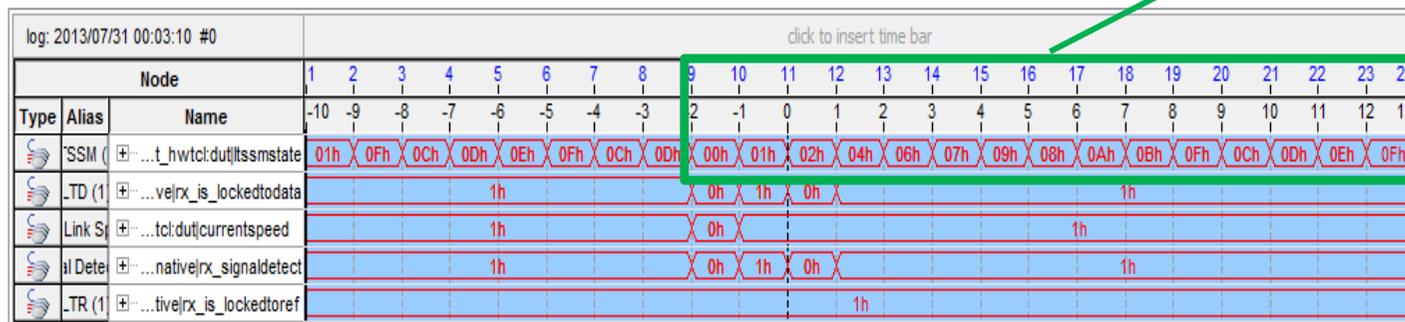
- 成功時のLTSSM の動作

ltssm	LTSSM State
00h	Detect.Quiet
01h	Detect.Active
02h	Polling.Active
04h	Polling.Configuration
06h	config.Linkwidthstart
07h	Config.Linkaccept
09h	Config.Lanenumwait
08h	Config.Lanenumaccept
0Ah	Config.Complete
0Bh	Config.Idle
0Fh	L0
0Ch	Recovery.Rcvlock
0Dh	Recovery.Rcvconfig
0Eh	Recovery.Idle
0Fh	L0

信号名	Link Training 成功時の値
ltssmstate[4:0]	0Fh
currentspeed[1:0]	Gen1=01h, Gen2=02h, Gen3=03h
lane_act[3:0]	x1=01h, x4=04h, x8=08h
rx_is_lockedtodata	high
rx_std_signaldetect	high
pin_perst	high
npor	high
app_nreset_status	high

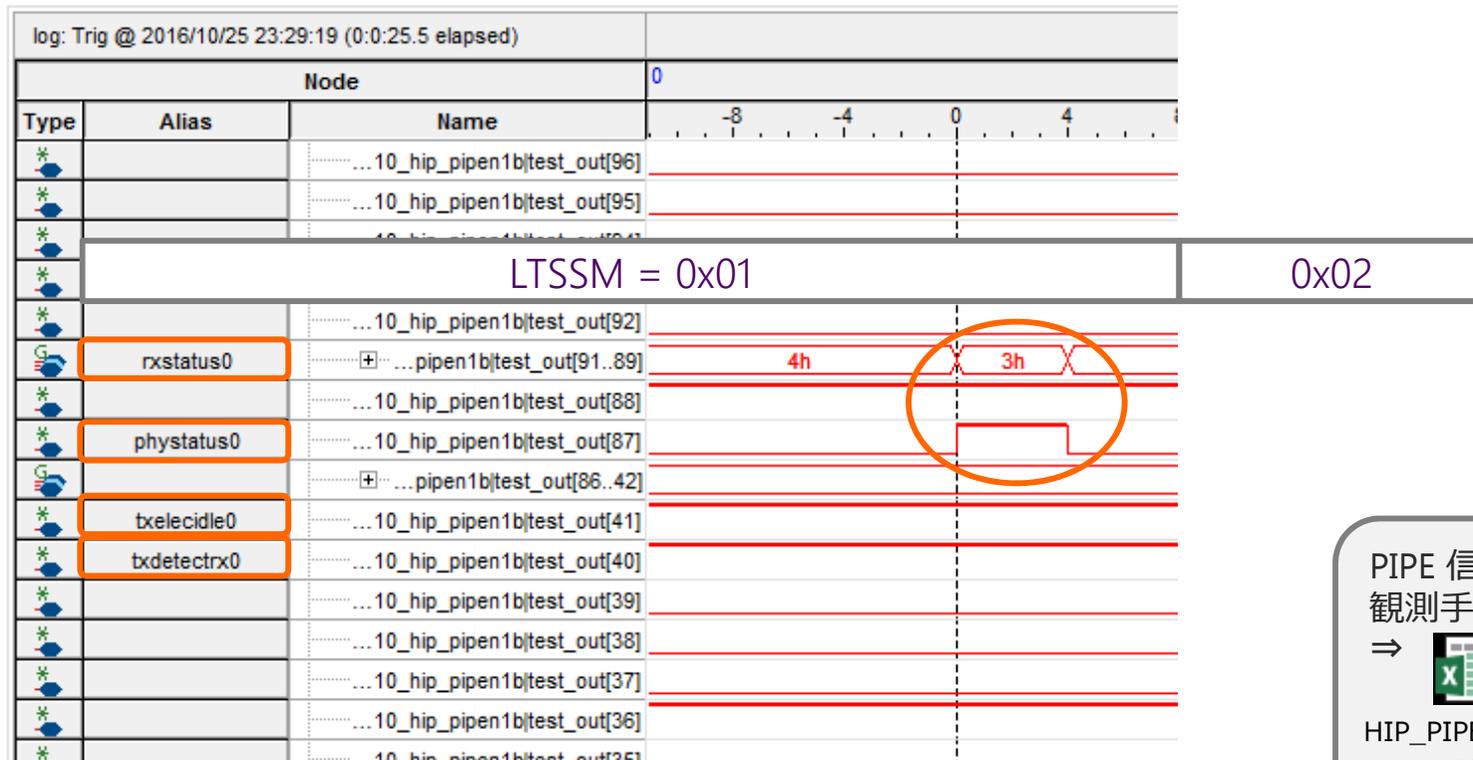
1. Rx Detect Failure - STP 波形

- STP での rxstatus, phystatus, tx_elecidle, txdetectrx の PIPE 信号観測

PIPE 信号の
観測手法
⇒

Signal Tap において rxstatus [2:0] & phystatus チェックし、アクティブな Lane を確認

- Rx が特定の Lane で検出された場合、phystatus のアサート時に rxstatus [2:0] は 3'b011 を示す (次スライド参照)

Signal Tap において tx_elecidle & txdetectrx が Lane 検出の開始時にアサートされていることを確認 (次スライド参照)

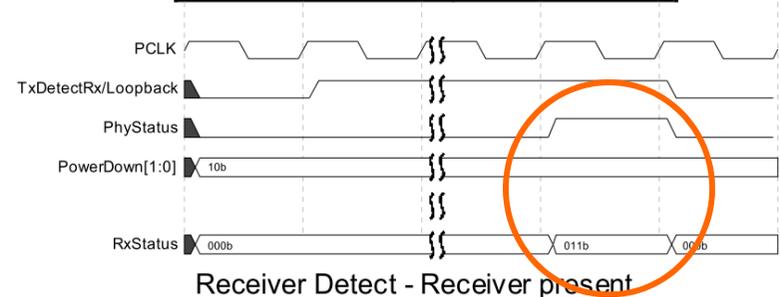
Detected Condition	RxStatus code
Receiver not present	000b
Receiver present	011b

※ PHY Interface for the PCI Express Architecture 抜粋

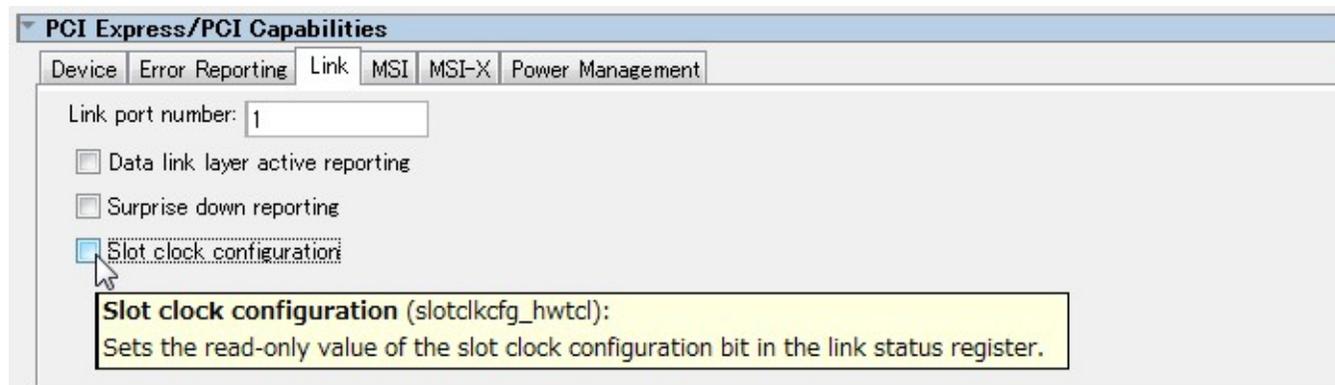
Enable 時 : PCIe のリファレンスクロックが同一発振源 (コモンクロック方式)

Disable 時 : PCIe のリファレンスクロックが Host と Endpoint で別々 (セパレートクロック方式)

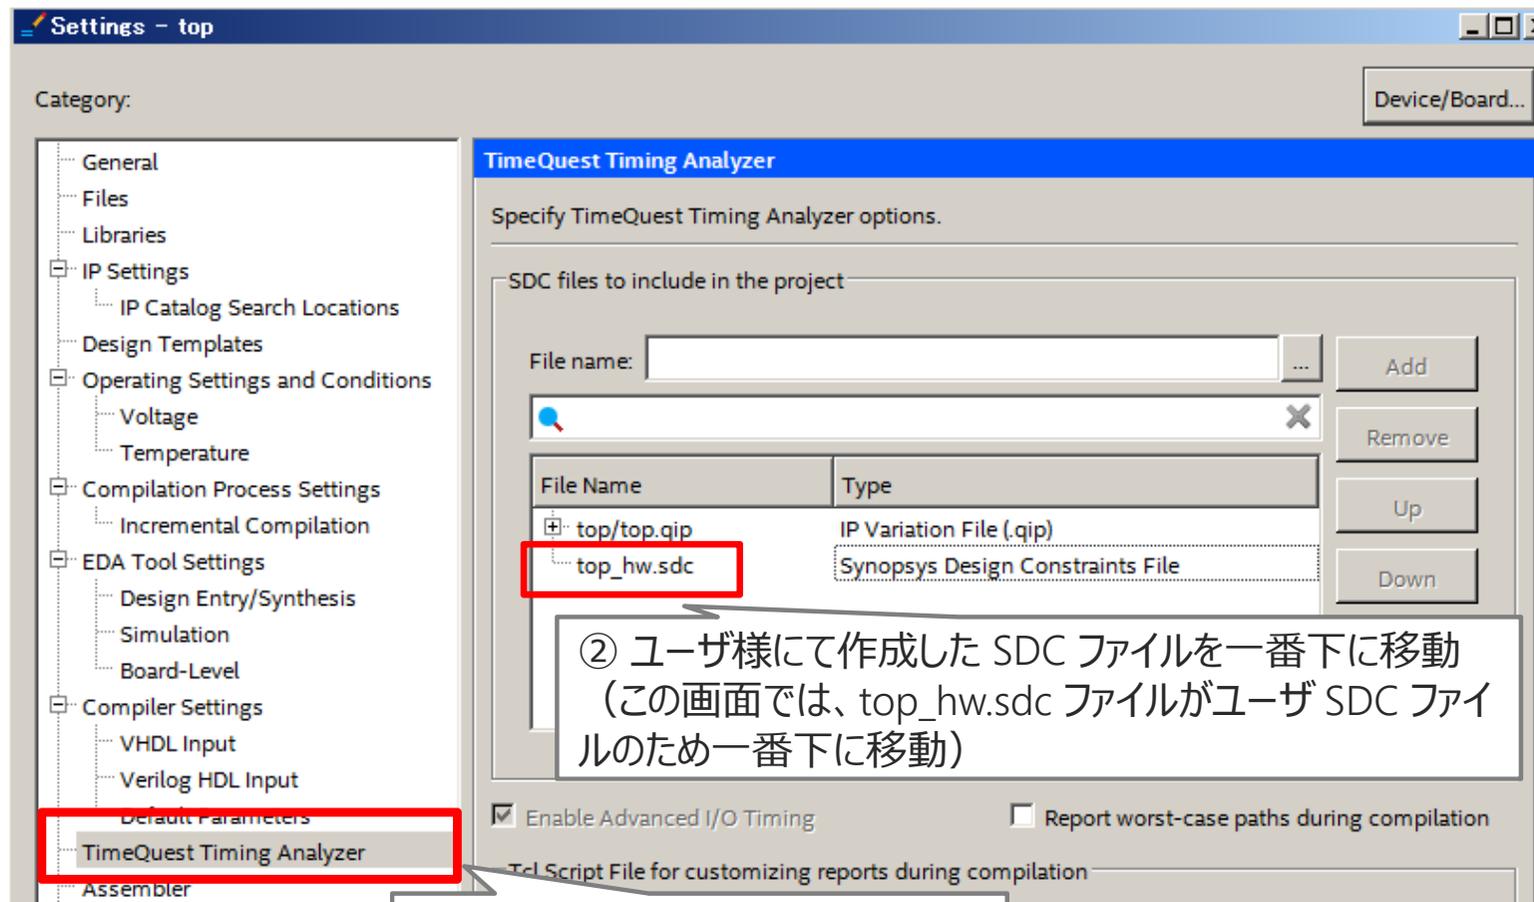
Quartus Prime での SDC ファイルの登録方法

- Quartus Prime の Assignments メニューより Settings.. を選択

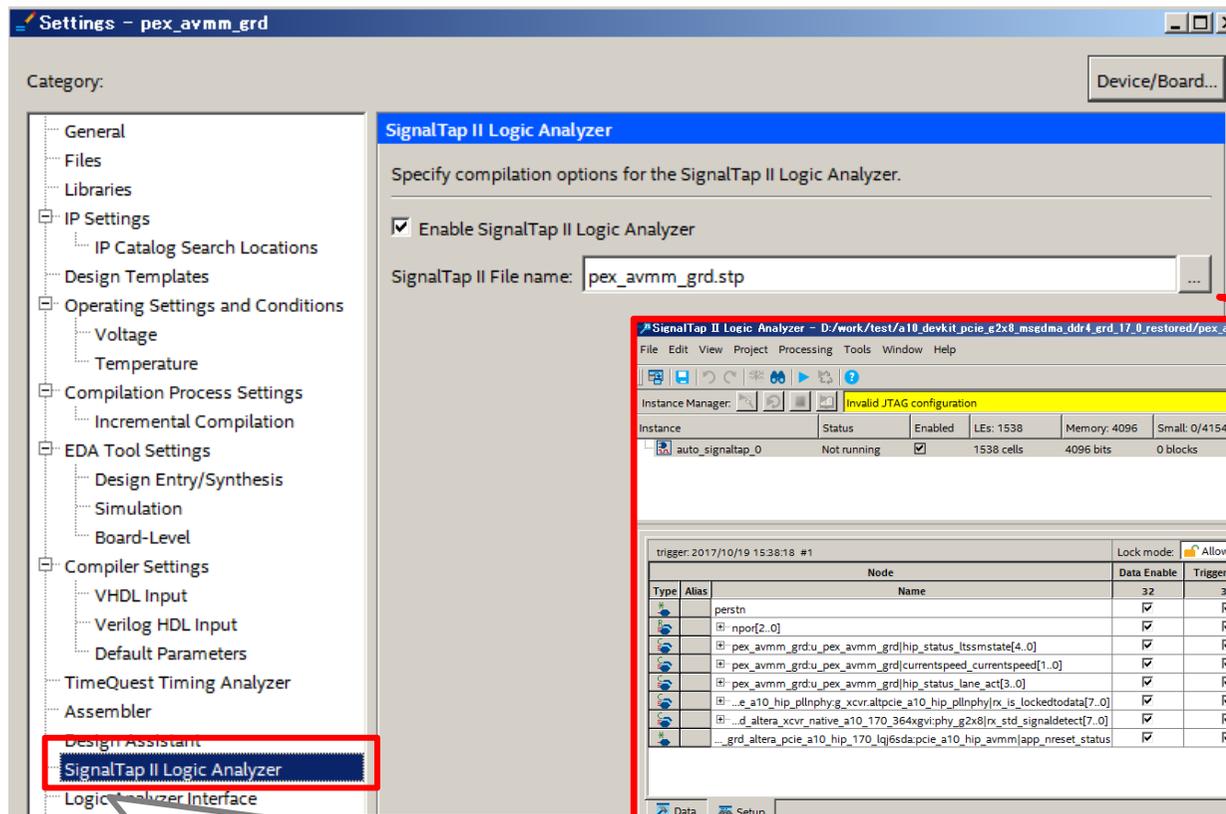
Signal Tap の組み込み方法

- Quartus Prime の Assignments メニュー より Settings.. を選択

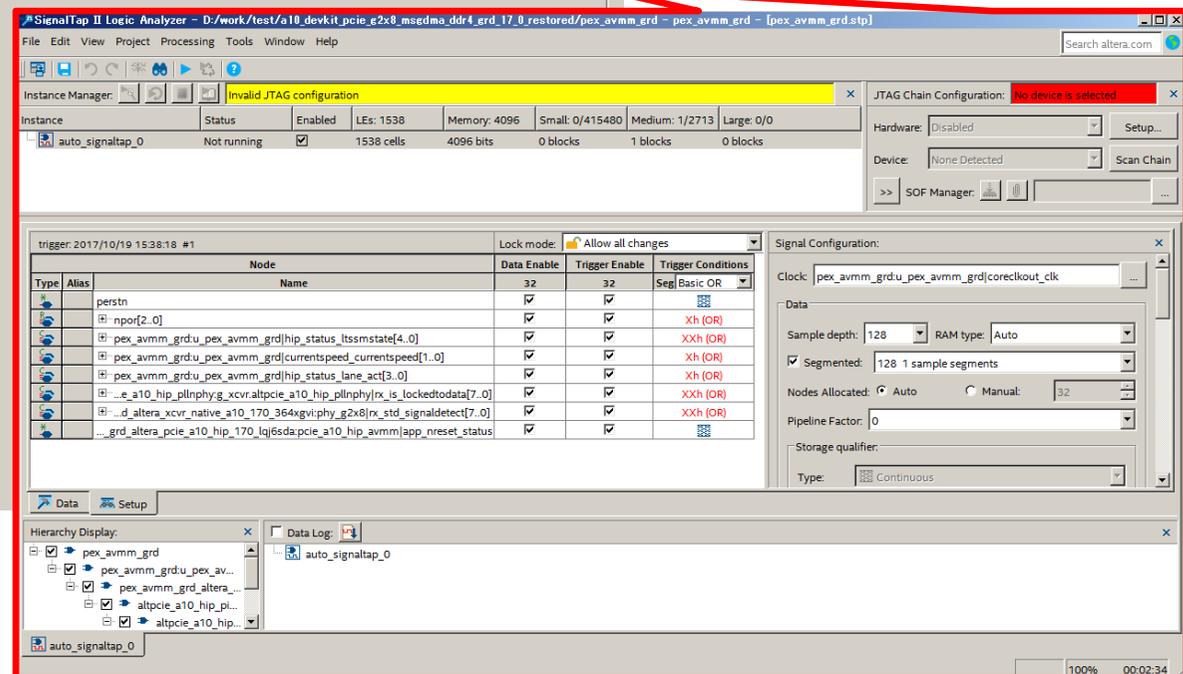
②作成した Signal Tap ファイル (*.stp) を選択

① SignalTap II Logic Analyzer を選択
