PCI Express Design & Debug Guideline

Feb, 2020 Altima Company | A Macnica Division Company

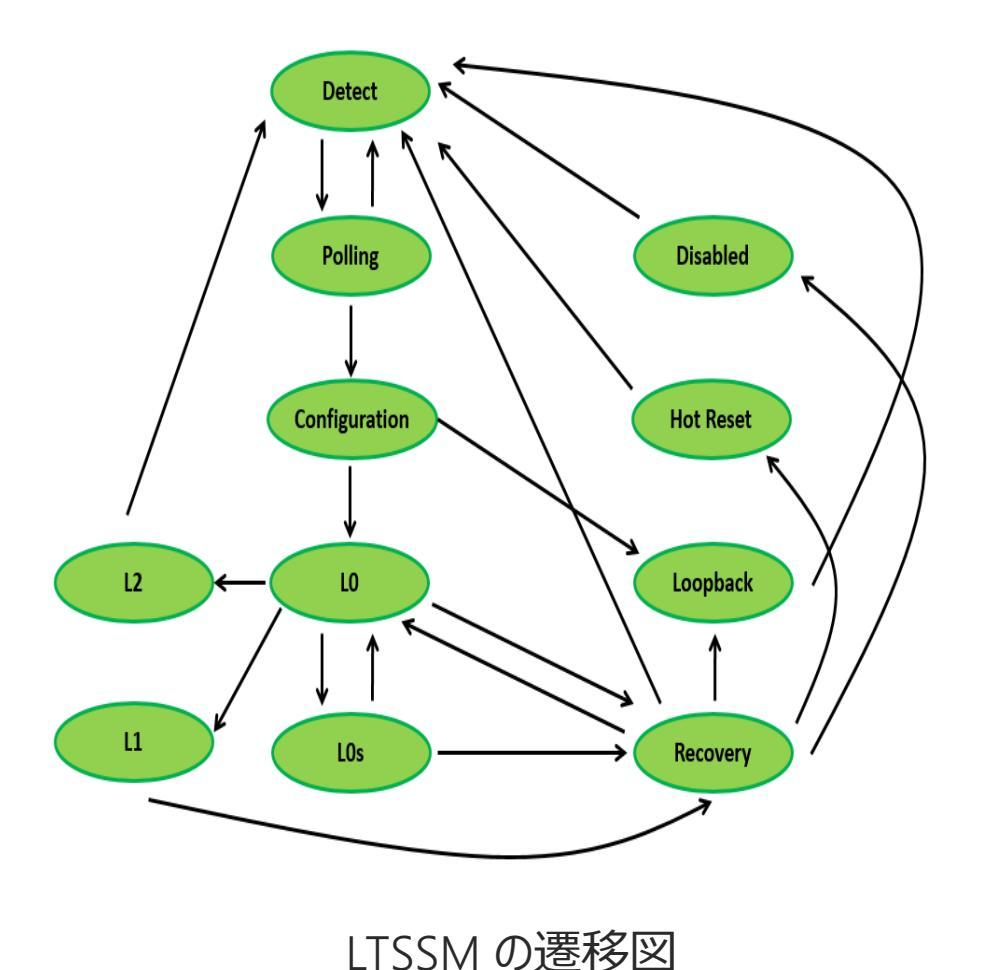
Debug Flow : Linkup Fail について

- Linkup Fail とは
 - ・電源、信号品質、回路図、RTL デザイン等が原因
 で LTSSM (Link Training and Status State
 Machine)の状態が L0 ステートに安定していない、
 または L0 ステートに移行しないことを指す
 - Intel[®] PCIe Hard IP では、Itssmstate[4:0] 信号
 が安定して 0Fh (L0 ステート)の状態でない場合
 - ・実際の挙動に関しては <u>Appendix "LTSSM と各信</u> <u>号の挙動確認"</u>を参照

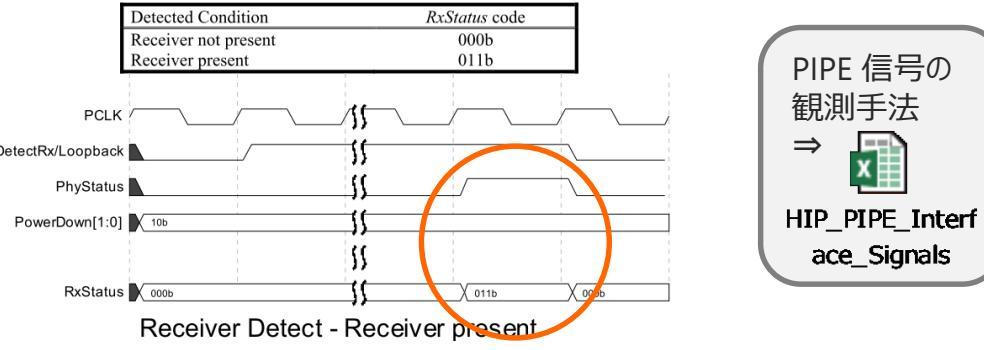
1. Rx Detect Failure - STP 波形

- Rx が特定の Lane で検出された場合、phystatus のアサート時に rxstatus [2:0] は 3'b011 を示す (次スライド参照)

Signal Tap において tx_elecidle & txdetectrx が Lane 検出の開始時にアサートされていることを確認 (次スライド参照)

• STP での rxstatus, phystatus, tx_elecidle, txdetectrx の PIPE 信号観測

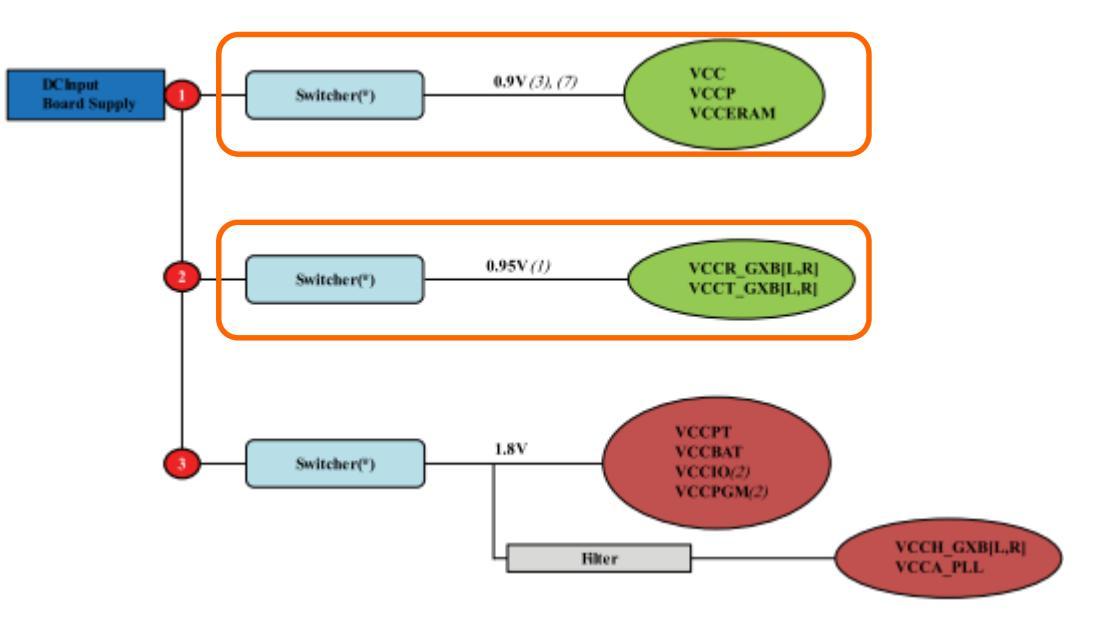
1. Transceiverの電源 Drop で Linkup Issue (1/2)

- 以下の電源の Drop は特に PCIe Linkup に影響を与える
 - O VCC, VCCP, VCCERAM
 - 0.9V ± 30mV
 - O VCCR_GXB, VCCT_GXB
 - 0.95V ± 30mV (PCle Gen3 の場合には 1.03V)

- 上図は Arria[®] 10 GX デバイスの電源構成の一例:
 - Power Supply Sharing Guidelines for Arria 10 GX with Transceiver Data Rate <= 11.3 Gbps for Chipto-Chip Applications
 - https://www.intel.com/content/dam/www/programmable/us/en/pdfs/literature/dp/arria-10/pcg-01017.pdf#page=62

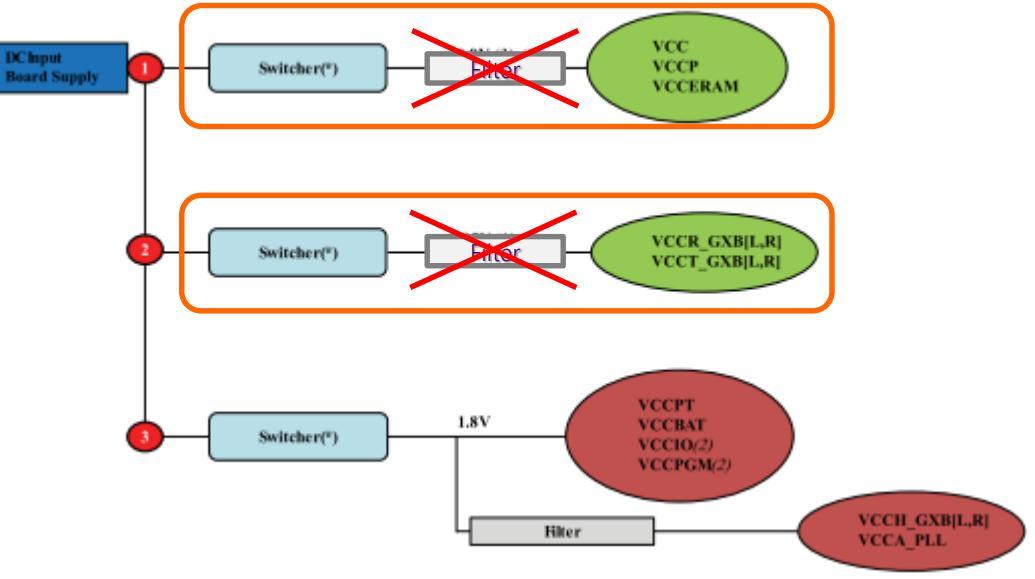
1. Transceiver の電源 Drop で Linkup Issue (2/2)

- ノイズ対策等で使用する Filter (Ferrite Beads) の直流抵抗に注意
 - 直流抵抗が大きい場合、消費電流に依存して電圧 Drop が発生し、デバイスの電源電圧 Spec を下回ってしまう可能性がある
 - 使用する Ferrite Beads の特性をきちんとチェックしておく
 - 不必要な個所に Ferrite Beads を挿入しない

- 電源の配線パターン、電源 IC FPGA 間の配線の抵抗に注意
 - ・ 配線抵抗はパターンに依存し、電源 IC 端では Spec 値を満足していても FPGA 電源ピン端では 電圧 Drop が 発生し、Spec 値を下回る可能性がある
 - 配線の抵抗による電圧 Drop を軽減するパターンにする
 - 電源ドックに相談する
 - <u>https://www.macnica.co.jp/business/semiconductor/macnica_products/dengen_doc/</u>

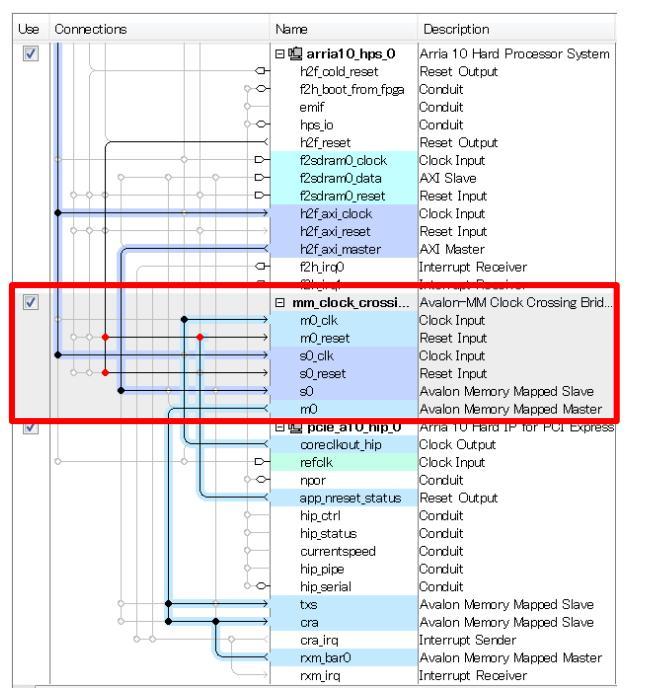
NG ケース

○ 誤った CCB のリセット接続によって、HOST からの BAR アクセス (MRd) の際 Read Data にずれが発生する

○ 以下 NG ケースの構成になってしまっている場合、OK ケースへ修正する必要がある

- Avalon-MM Clock Crossing を使用する場合、内部の入力 Data ポインタと出力 Data ポインターを整 列させるために m0_reset と s0_reset 等の入力及び出力リセットに同一ソースを接続する必要がある
 - "How should I connect the Reset Input Ports of Altera Dual Clock FIFOs?"

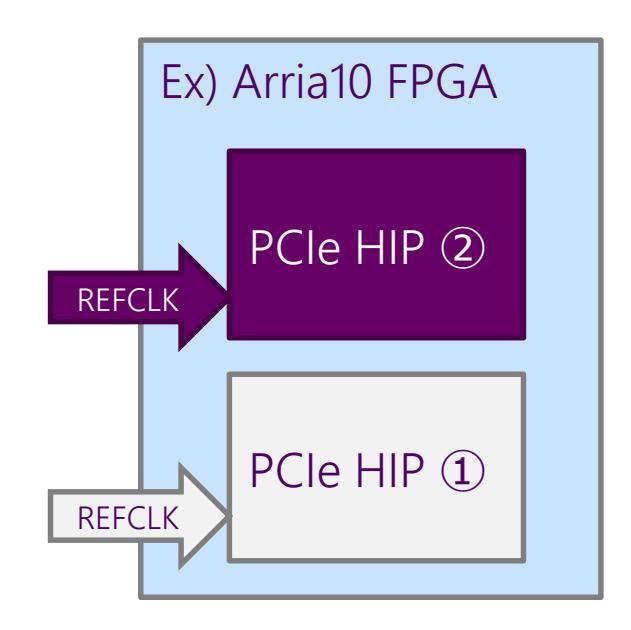
Handbook 抜粋

- 複数の PCIe HIP を使用する場合、Configuration 完了前に必ず全ての HIP にリファ レンス・クロックを入力する必要がある
 - 未入力の場合、トランシーバー・ブロックの Calibration が正しく行われないため動作しない
 - <u>https://www.intel.com/content/dam/www/programmable/us/en/pdfs/literature/hb/arria-</u> <u>10/ug_arria10_xcvr_phy.pdf#page=575</u>

Arria 10 devices use CLKUSR for transceiver calibration. To successfully complete the calibration process, the CLKUSR clock must be stable and free running at the start of FPGA configuration. Also, all reference clocks driving transceiver PLLs (ATX PLL, fPLL, CDR/CMU PLL) must be stable and free running at start of FPGA configuration. For more information about CLKUSR pin requirements, refer to the Arria 10 GX, GT, and SX Device Family Pin Connection Guidelines.

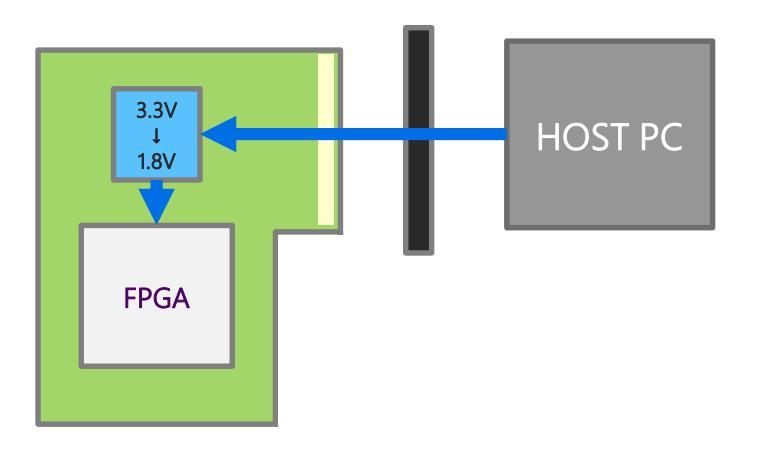
Connect the PCIe nPERST pin to a level translator to shift down the voltage from 3.3V LVTTL to 1.8V to interface with this pin.

• カードエッジ・タイプの場合など、HOST PC からのリセット信号は 3.3V LVTTL になっている

しかし、<u>Arria[®] 10 は 3.3VLVTTL のまま入力はできない</u>

- よって、下記のように 1.8V へ電圧を下げる必要がある

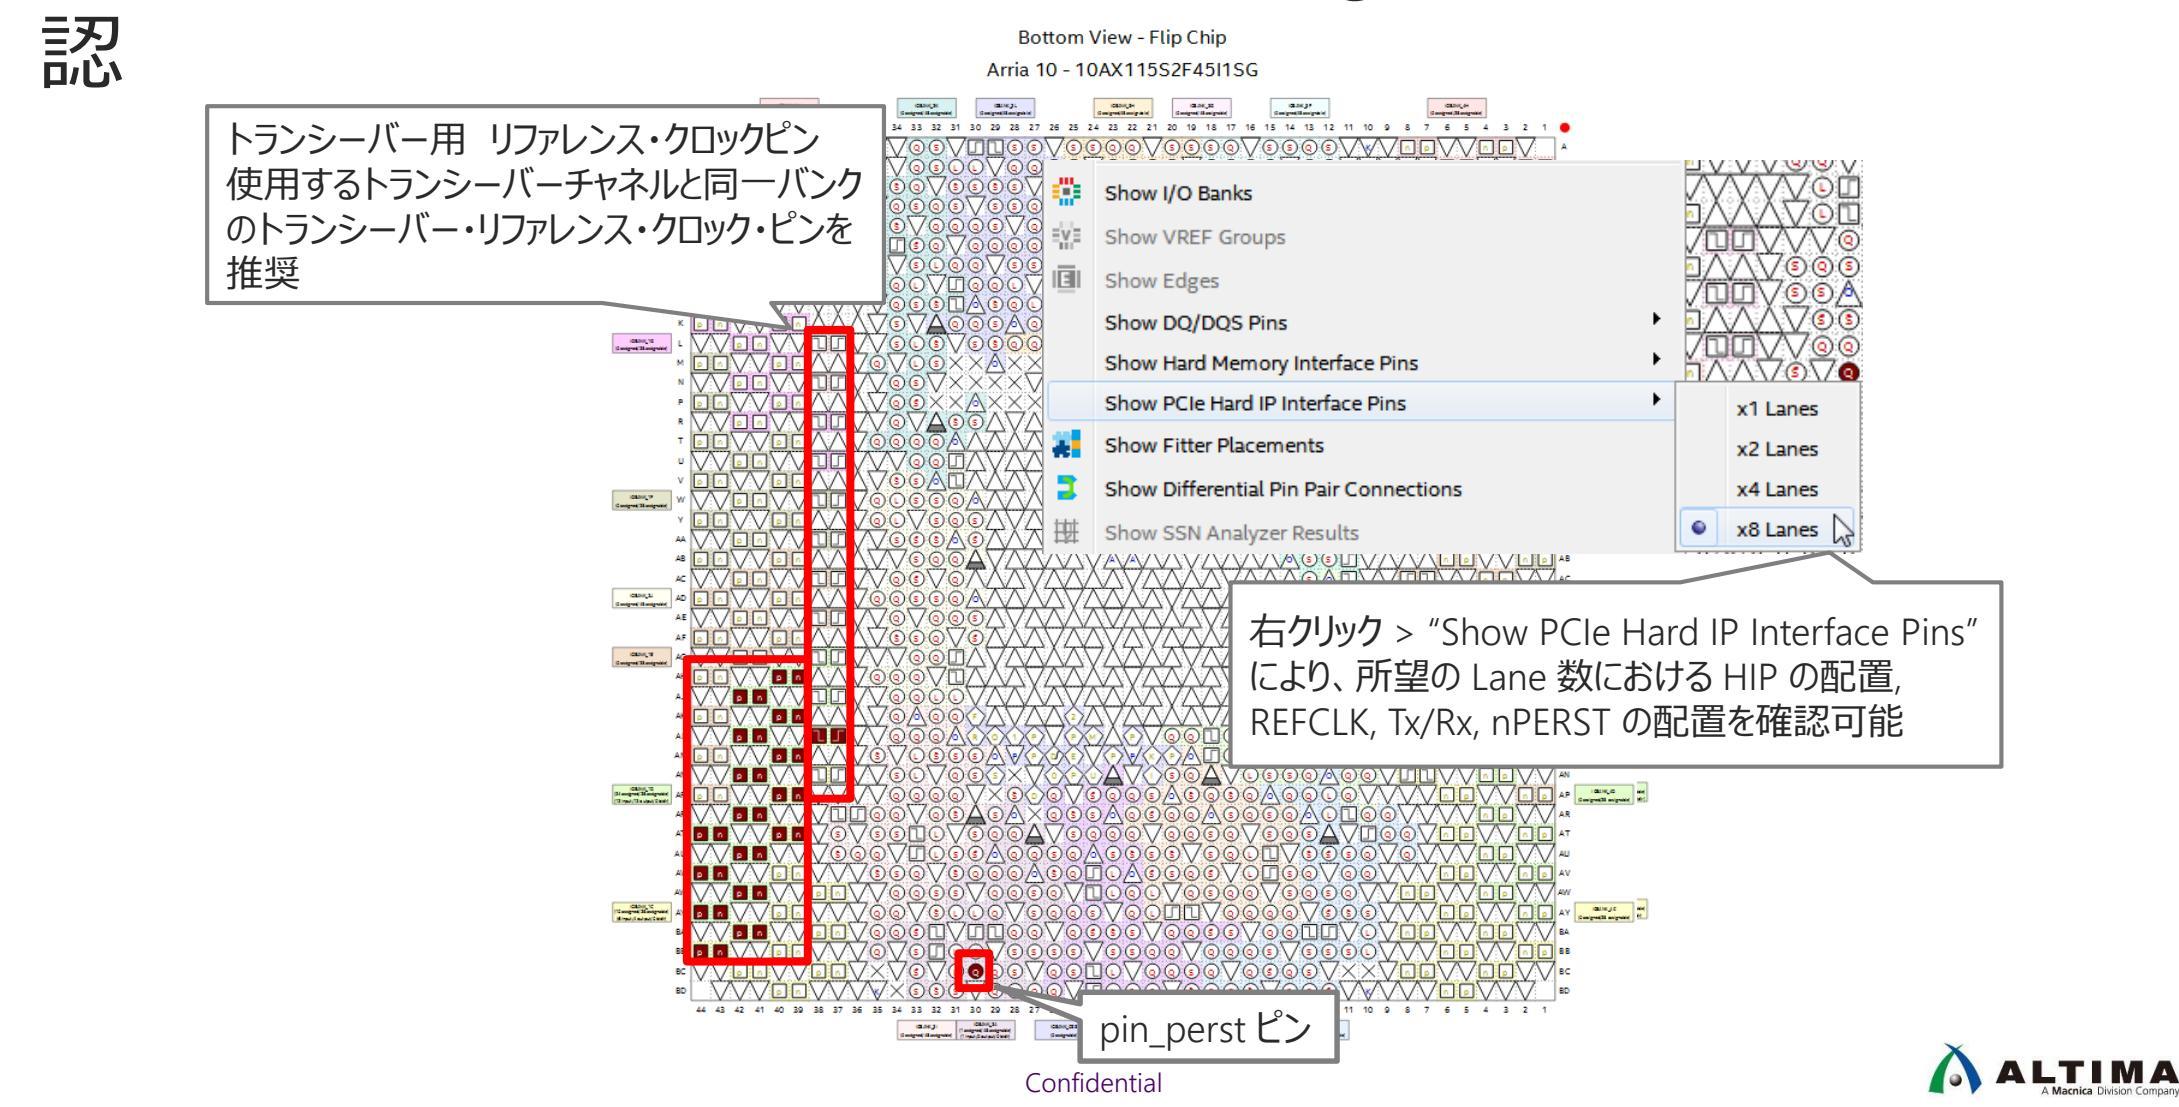
適切なリファレンスクロックピンの配置

• Quartus[®] Prime の Pin Planner (Assignments メニュー)より確
